## Enkele bouwhistorische aantekeningen bij de kloosterkerk van Ten Boer

DE (BOUW)GESCHIEDENIS VAN DE KERK IN TEN BOER IS VOOR EEN GROOT DEEL IN NEVELEN GEHULD. OVER HET GEBOUW ZELF EN DE VELE VERANDERINGEN DIE HET IN DE LOOP DER EEUWEN HEEFT ONDERGAAN, IS MAAR WEINIG BEKEND. DIT ARTIKEL DOET VERSLAG VAN ENKELE BOUWHISTORISCHE ASPECTEN DIE DOOR RECENT ONDERZOEK AAN HET LICHT ZIJN GEKOMEN.

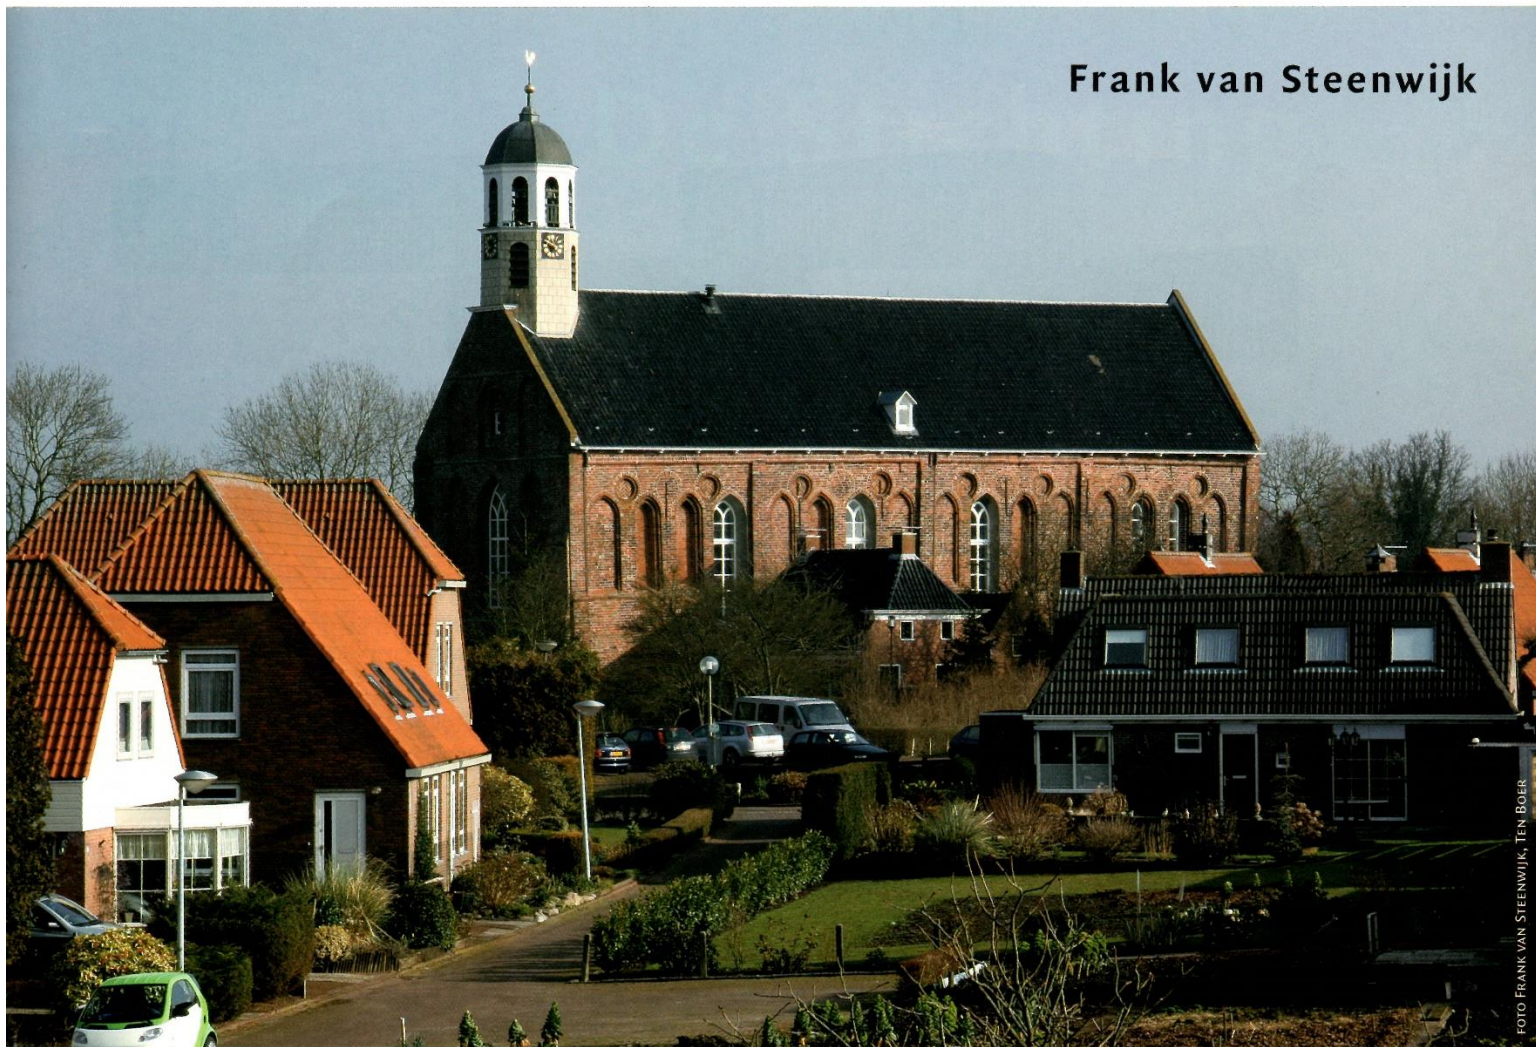
1 De kerk van Ten Boer gezien vanuit het zuidwesten

De kerk van Ten Boer (afb. 1) werd gebouwd in de tweede helft van de dertiende eeuw als onderdeel van een benedictijnenklooster.<sup>1</sup> Na de opheffing van dit klooster rond 1485 deed de kerk meer dan een eeuw dienst als een gewone parochiekerk. Sinds de Reformatie aan het eind van de zes-

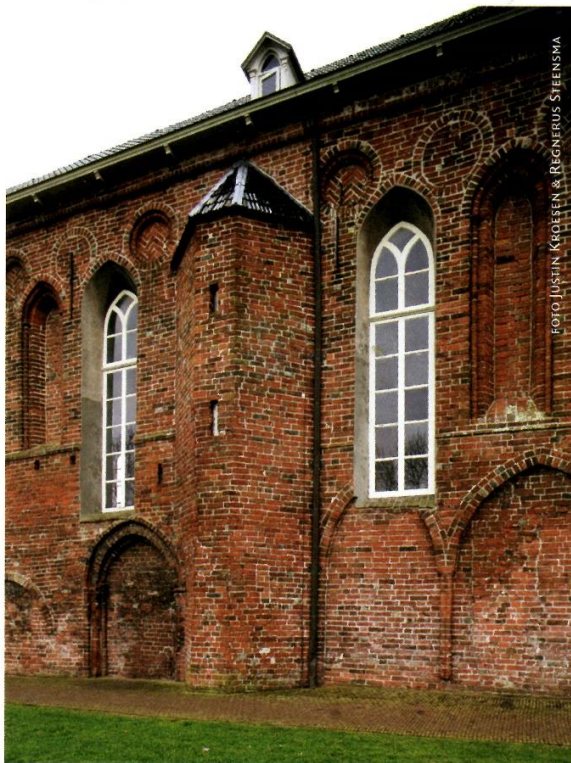
4 De gedeeltelijk uitgebouwde traptoren tegen de noordmuur

gebracht, waarmee het hoogste punt van de kerk op ongeveer 28 meter komt. In het midden van de noordelijke gevel bevindt zich een traptoren die gedeeltelijk naar buiten is uitgebouwd (afb. 4).

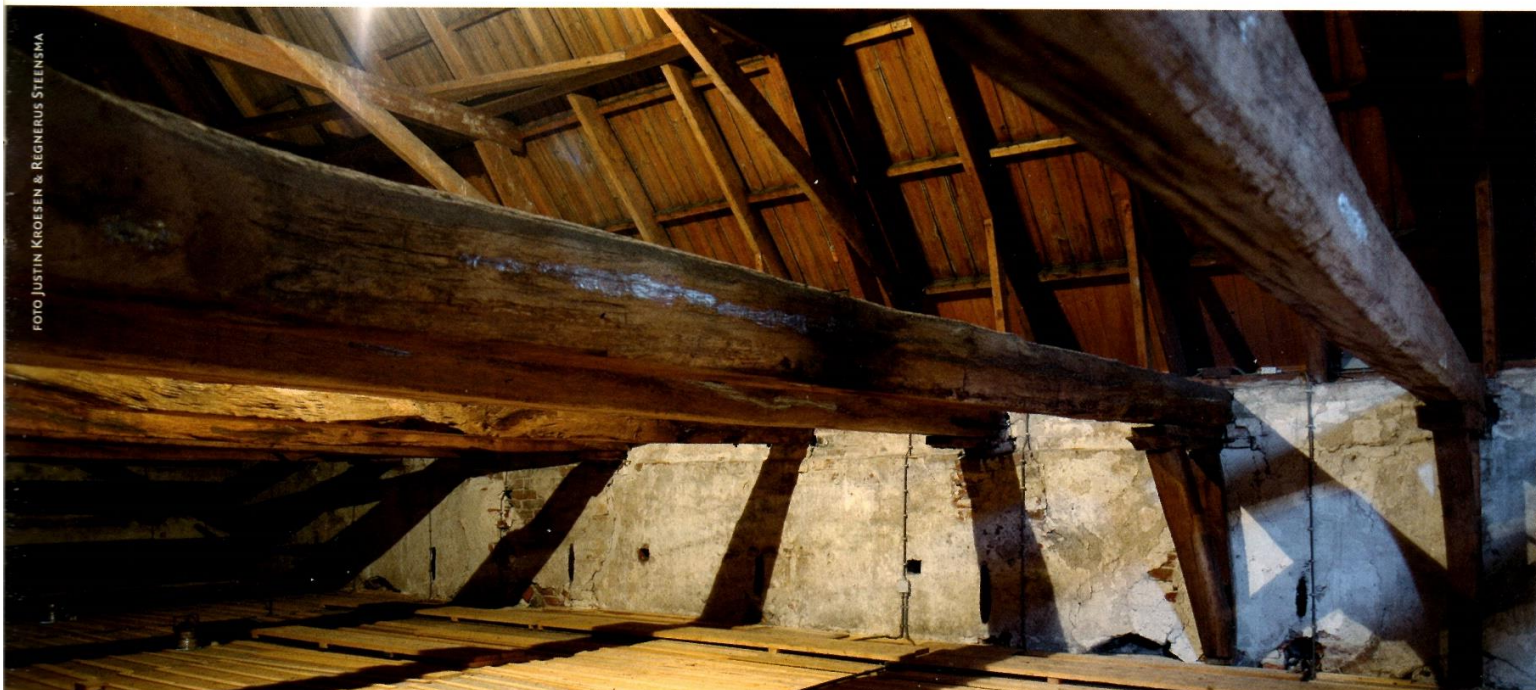
5 De trekballen op de zolder van de kerk

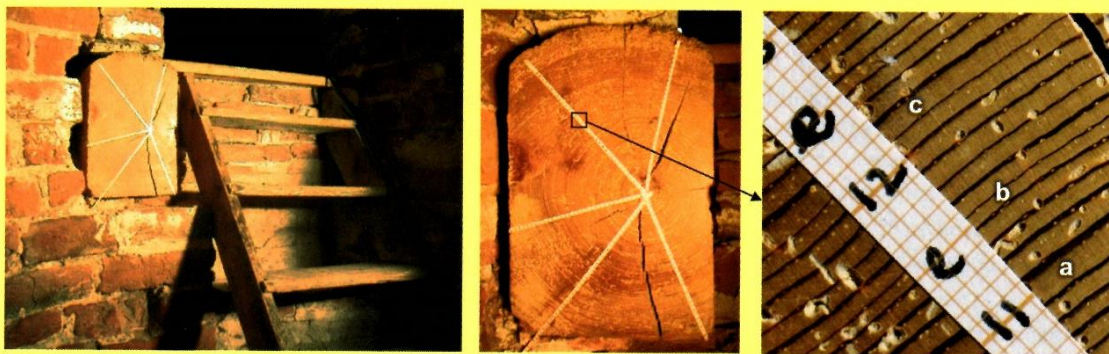
## kader 2 De bepaling van de ouderdom van het plafond in de kerk van Ten Boer

Bij de toegang tot de zolder van de kerk komt één van de plafondbalken uit in de traptoren (zie foto boven links). Van het uiteinde van deze balk is een foto gemaakt (boven midden). Bij uitvergroting zijn de boomringen goed zichtbaar (boven rechts). Er zijn brede ringen te zien (a en c), maar ook smallere ringen (b). Dit levert een grafiek op met pieken voor de brede ringen en dalen voor de smalle ringen (inzet). De balk heeft in het totaal 213 boomringen die bij elkaar een

grillig patroon geven (grafiek beneden). Dit patroon is zo specifiek dat het alleen maar past bij bomen die tussen 1434 en 1647 op het Zweedse eiland Gotland hebben gestaan.

Opmerking: Het feit dat de grafiek naar rechts enigszins afloopt betekent niet dat de zomers in die periode steeds kouder werden, maar heeft ermee te maken dat bij het ouder worden van een boom de boomringen gemiddeld genomen – ook los van het klimaat – steeds smaller worden.

Datering is ook mogelijk gebleken voor een van de plafondbalken, namelijk balk nr. 9. Deze balk komt uit in de traptoeren die toegang geeft tot de zolder van de kerk en is daardoor toegankelijk voor nader onderzoek. Het kopeinde van deze balk is grondig gladgeschuurd en digitaal gefotografeerd, aan de hand waarvan de breedte van de ringen kon worden bepaald (kader 2).<sup>8</sup> Op basis van deze gegevens heeft men kunnen vaststellen dat deze plafondbalk afkomstig is van het Zweedse eiland Gotland (afb. 6) en dat de

periode dat onze plafondbalk daar als boom gestaan heeft valt tussen het jaar 1434 en het jaar 1646. De boom – het bleek om een grove den (grenen) te gaan – is naar alle waarschijnlijkheid in 1647 omgehakt, en naar we mogen aannemen niet al te lang daarna in het plafond van de kerk verwerkt.

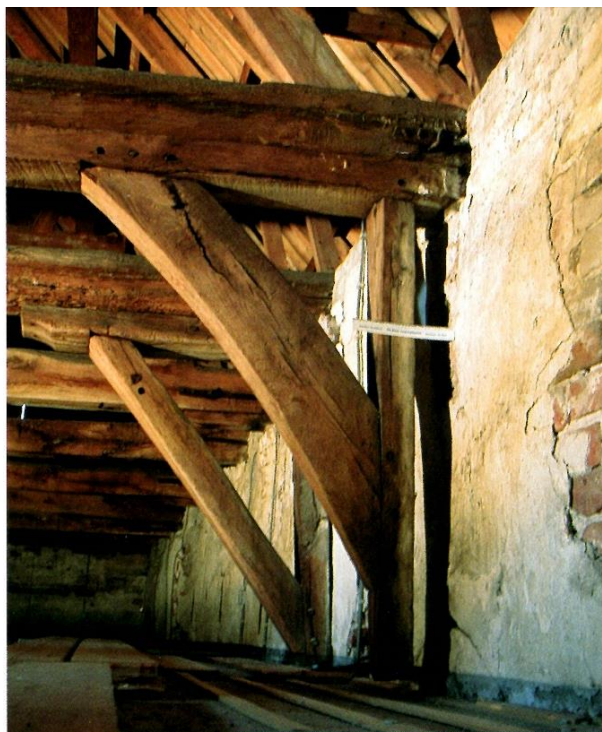
8 De verticale staanders van de sleutelstukken zijn losgeraakt van de muur

meehelpen om verder scheefzakken van de zuidmuur tegen te gaan. Een verdere aanwijzing is te vinden in de sleutelstukken die nog onder enkele van de trek balken aanwezig zijn. De verticale staanders van deze sleutelstukken zijn losgeraakt van de muren (afb. 8), wat erop wijst dat er ook na het aanbrengen van de trek balken nog beweging in de muren van de kerk heeft plaatsgevonden. Al met al lijkt het erop dat de aanleg van het plafond omstreeks 1650 een puur bouwtechnische reden had.

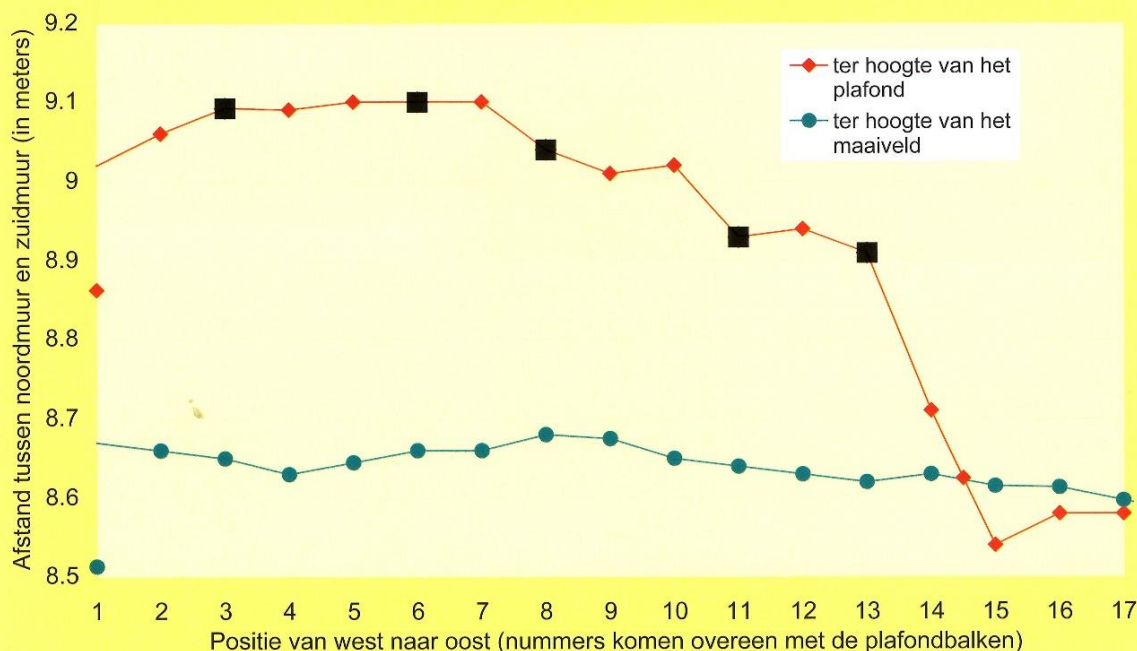
grafiek 1 De afstand tussen noordmuur en zuidmuur ter hoogte van het maaiveld en ter hoogte van het plafond  
De vierkante zwarte stippen geven de posities van de trekankers in de plafondbalken aan

Dat de muren inderdaad enigszins zijn scheefgezakt, blijkt duidelijk als we nauwkeuriger naar de afmetingen van de kerk kijken. Het grondvlak van de kerkruimte is vrijwel precies rechthoekig: de breedte van de kerk, dat is de afstand tussen de noordmuur en de zuidmuur, is over de hele lengte van de kerk ongeveer 8,65 meter. Ter hoogte

van het plafond is dit echter niet het geval: aan de oostzijde komt de breedte van de zolder ongeveer overeen met de breedte van de kerk ter hoogte van het maaiveld, maar

verder naar het westen is de zolder bijna een halve meter breder. Vooral de zuidmuur van de kerk staat over een grote lengte behoorlijk scheef.

Vijf van de plafondbalken zijn voorzien van zware trekankers, die doorgaans werden aangebracht om het uiteenwijken van de muren tegen te gaan (afb. 7). Dat is opvallend, aangezien deze voor het aanbrengen van een plafond helemaal niet nodig zijn. De trekankers zijn niet gelijkmatig over de lengte van de kerk verdeeld, maar enkel aanwezig op die plaatsen waar de zuidmuur het meest naar buiten helt (zie grafiek). Daaruit blijkt dat deze balken
